VŠB - Technická univerzita Ostrava

Analýza bodových závad na ul. Martinovská v Ostrave  
Analysis of point defects on the street Martinovska in Ostrava

Ostrava 2018

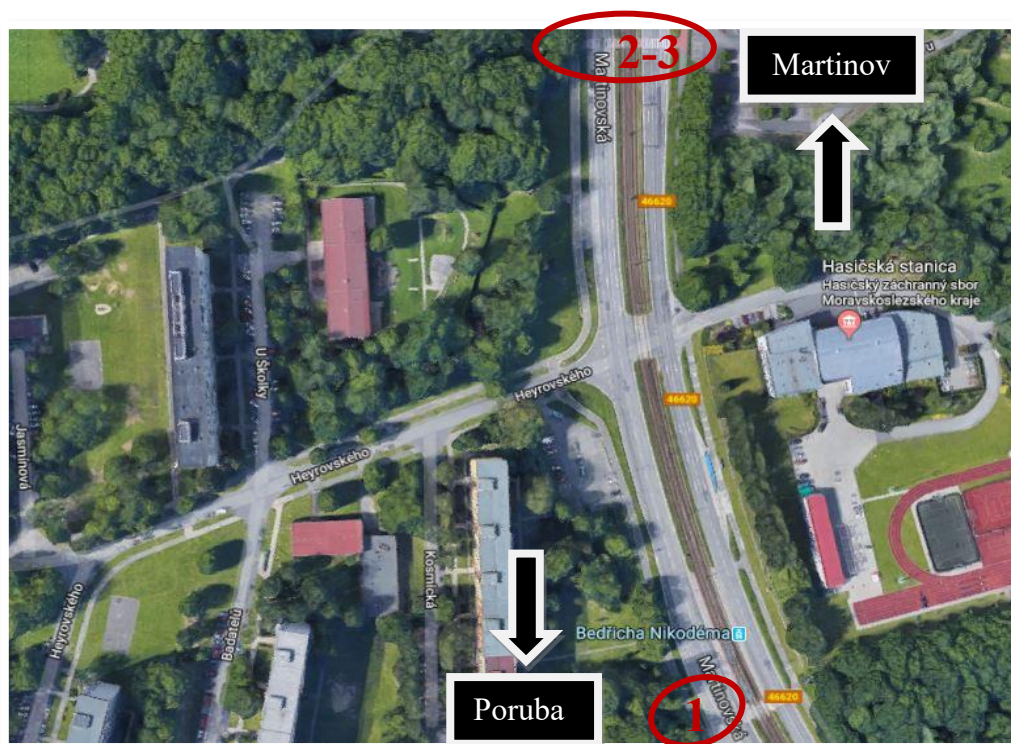
Obrázok 11 - Rizikové prechody [10]

#### **Riziko č.1:** *Prechod pre chodcov 1 – šírka jazdných pruhov*

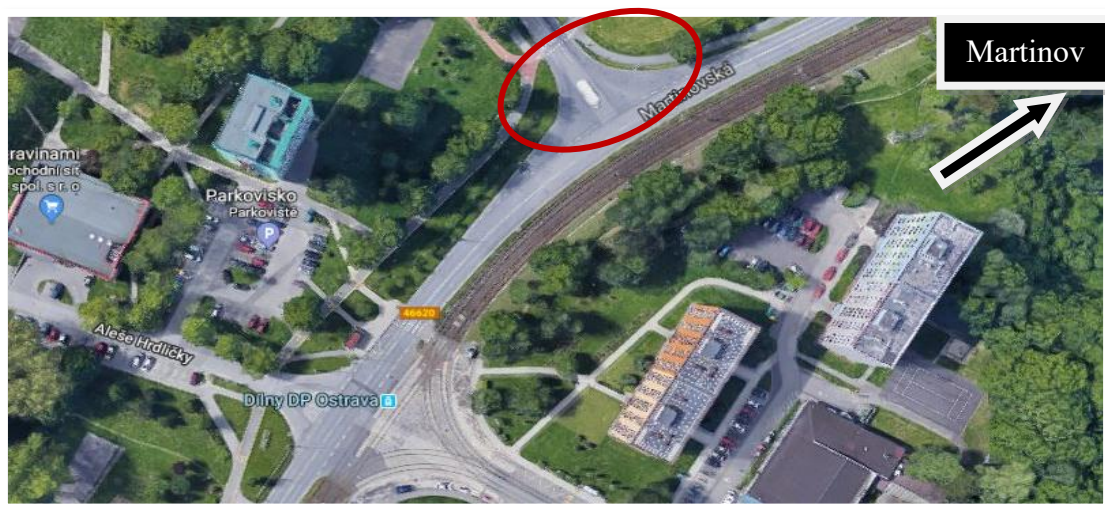
Obrázok 17 - Križovatka Martinovská x Průběžná [10]

Závažnosť/zložitosť:    **Stredná**

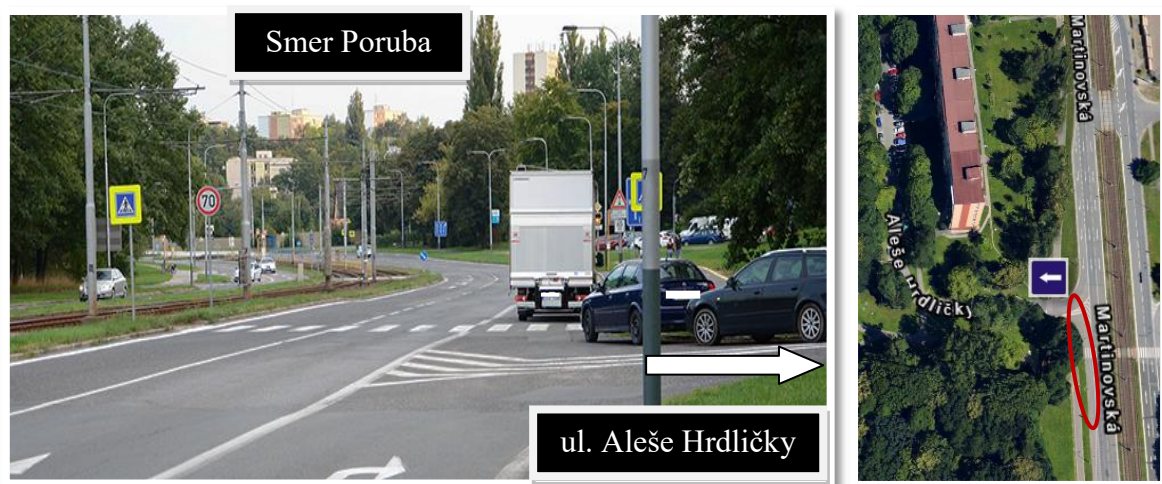
Obrázok 24 - Odstavovanie vozidiel na ulici Martinovská [1]

Závažnosť/zložitosť:   **Stredná**      **Administratívne**

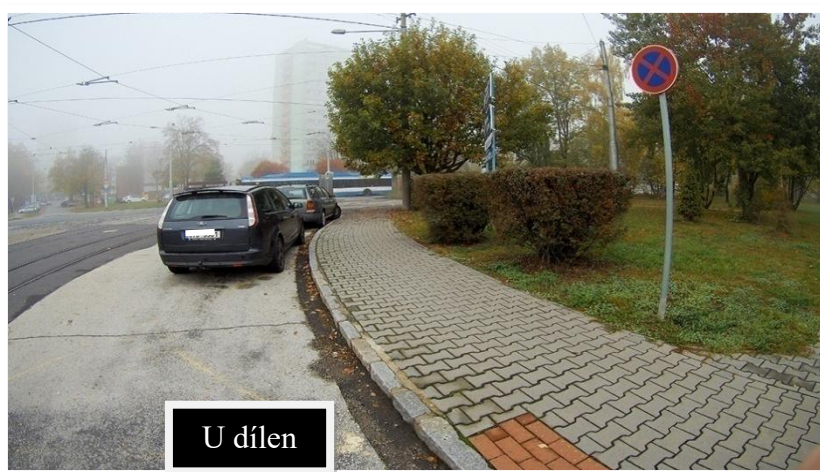
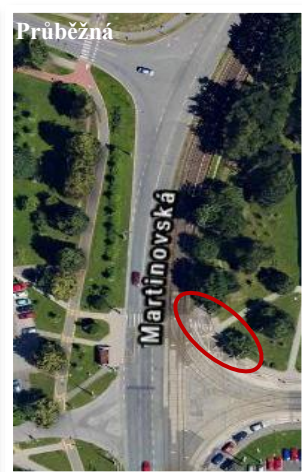
Obrázok 25 - Parkovanie v blízkosti križovatky [1]

Závažnosť/zložitosť: **Nízka** **Jednoduché**

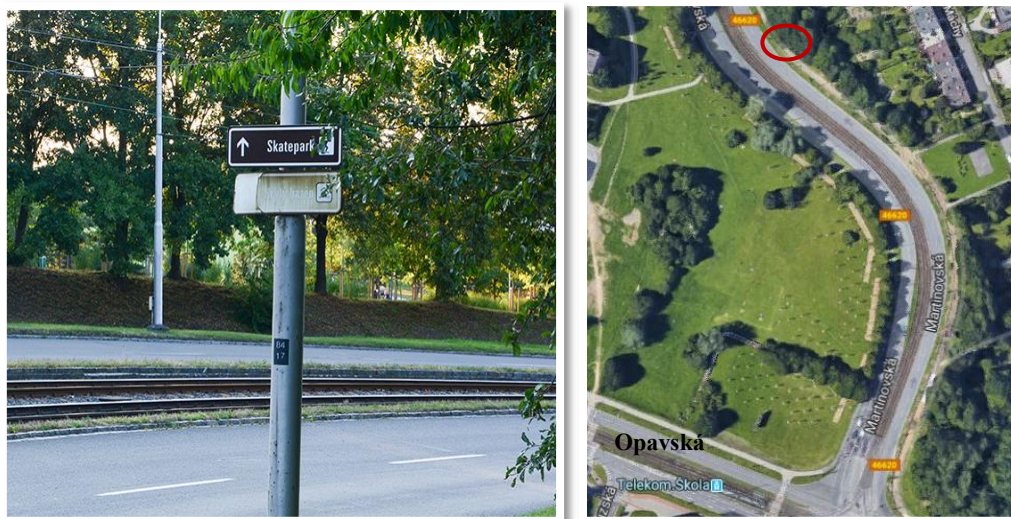
Obrázok 26 - Nečitateľná informatívna ZDZ [10]

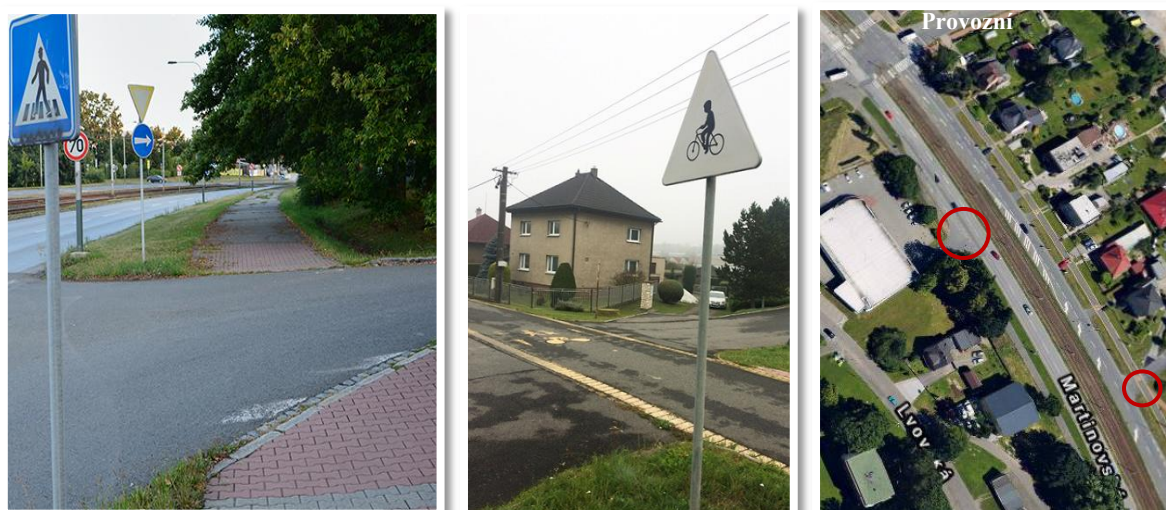
Obrázok 27 – Nečitateľné ZDZ a chýbajúce VDZ [1]

Príklady VDZ na Obrázok 30 ale aj napr. na Obrázok 27 a Obrázok 38.

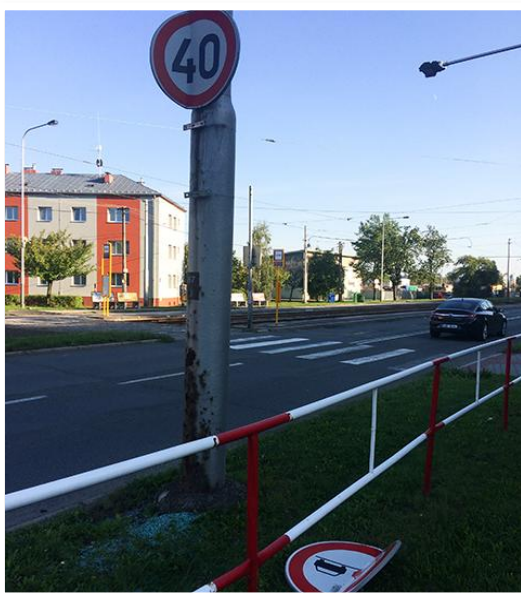
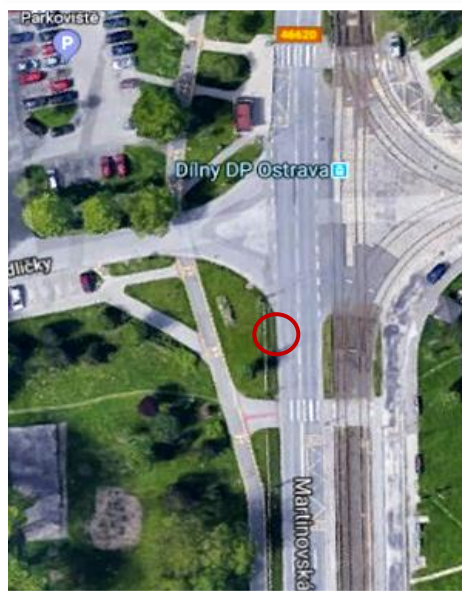
**Stredné**

Obrázok 28 - Poškodené ZDZ [10]

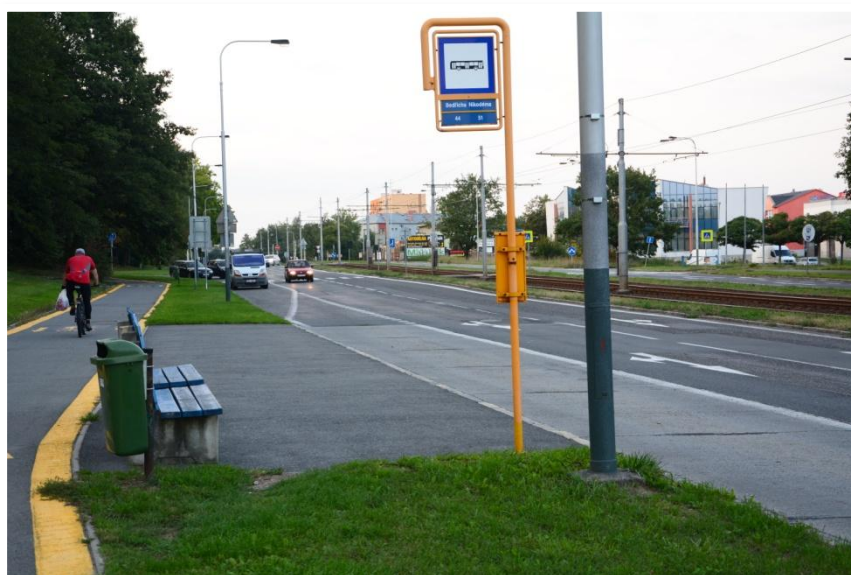
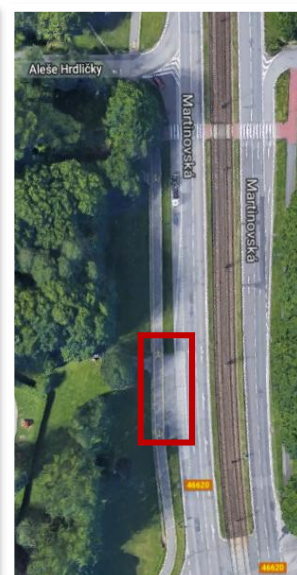
Vodorovné dopravné značenie na ulici Martinovská je v niektorých miestach opotrebované a je nevyhnutná jeho obnova. Ide o miesta križovatiek, autobusových zastávok a prechodov pre chodcov. Absencia tohto značenie zhoršuje orientáciu vodiča v križovatke. Za nepriaznivého počasia alebo aj za znížených svetelných podmienok nemusia byť miesta s opotrebovaným značením hneď rozpoznateľné a tým sa môžu stať pre účastníkov premávky nebezpečné.

Obrázok 30 – Absencia VDZ [10]

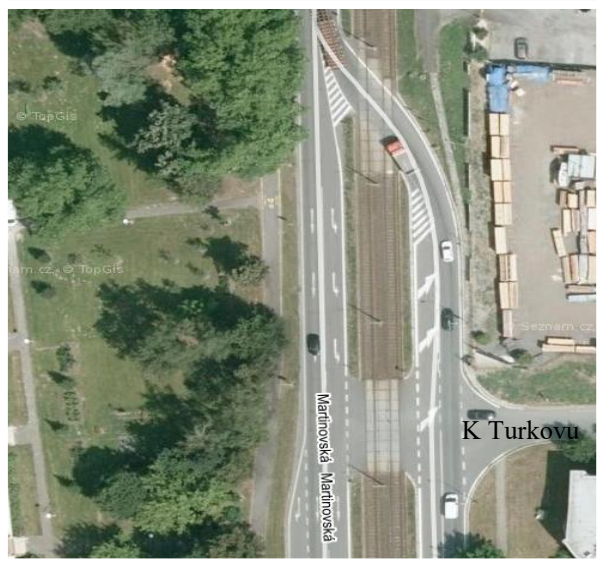
**Obrázok 32 - Nevhodné zníženie počtu jazdných pruhov [1]****Popis rizika:**

Zníženie počtu jazdných pruhov z dvoch do jedného začína v oblasti križovatky. Preradenie vozidla z ľavého pruhu do pravého, môže byť máťúce pre vodiča, ktorého úmysel je prejsť križovatkou od ulice „K Turkovu“ a môže takúto zmenu smeru jazdy nesprávne vyhodnotiť.

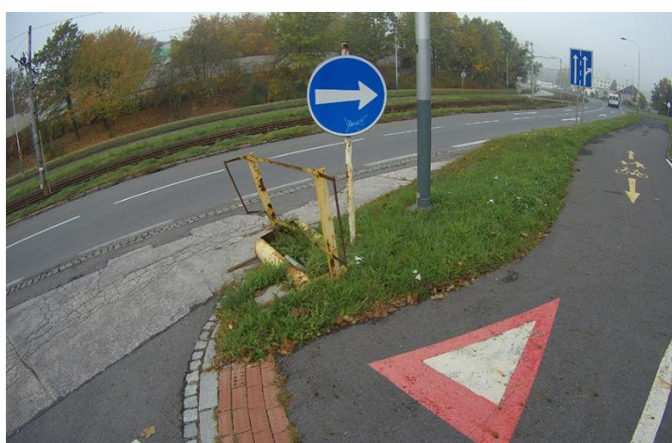
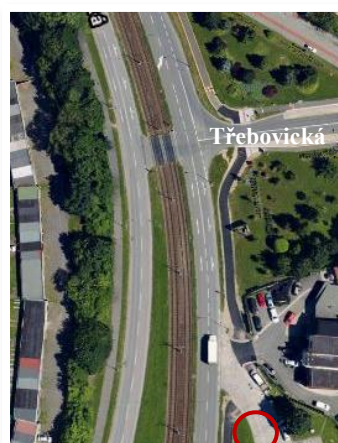
**Stredná**

Obrázok 33 - Pevná prekážka [1]

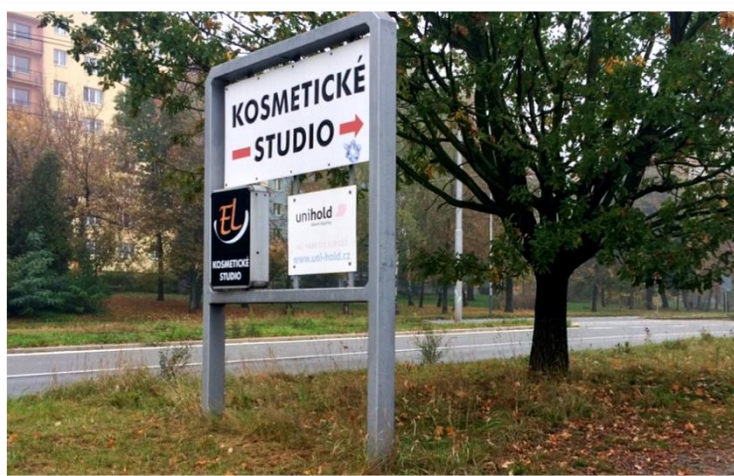
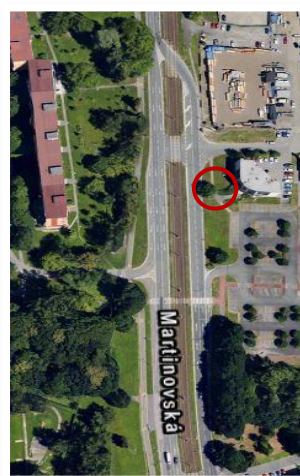
Závažnosť/zložitosť: **Stredná** **Administratívne**

Obrázok 34 - Pevné prekážky [1]

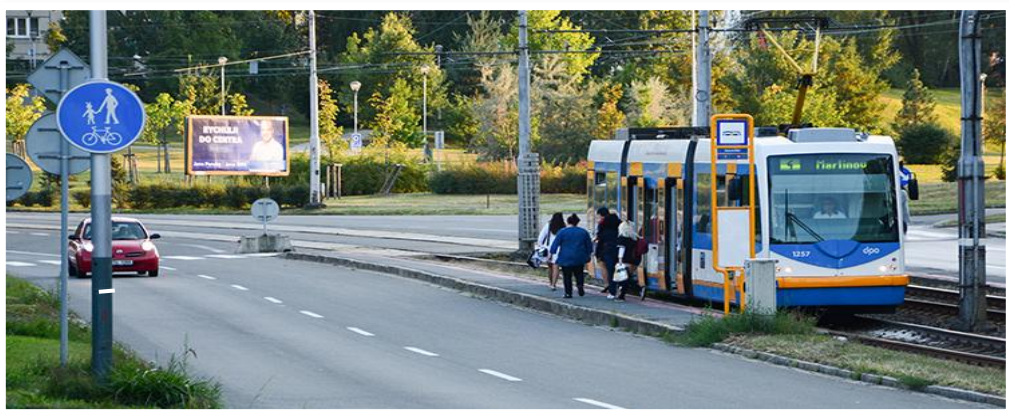
Závažnosť/zložitosť:    **Vysoká**    **Zložitá**

Obrázok 35–Nevhodné riešenie nástupiska

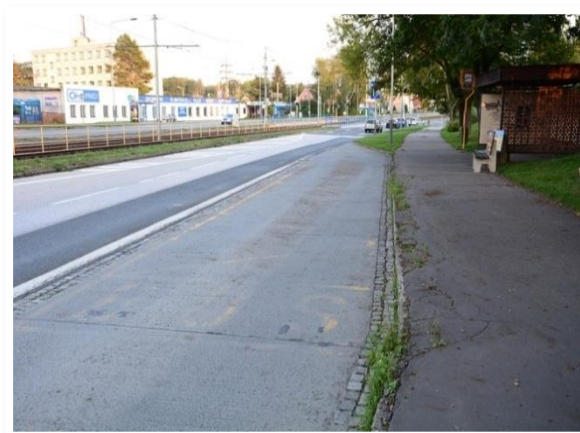
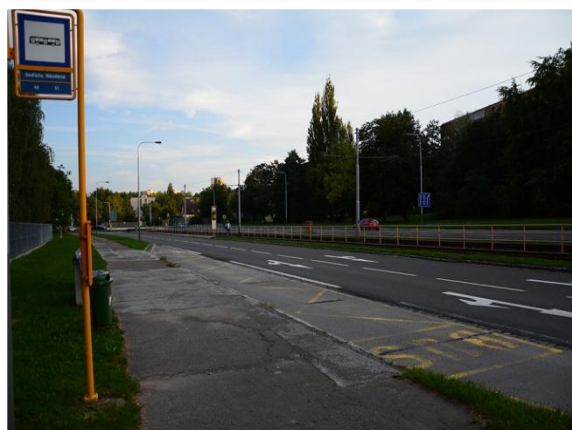
Závažnosť/zložitosť: **Nízka** **Administratívne**

Obrázok 38 - Absencia prvkov pre osoby so zníženou schopnosťou pohybu a orientácie

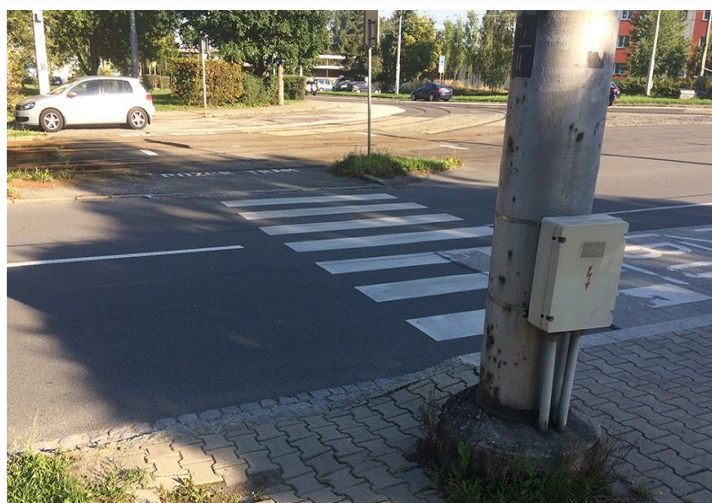
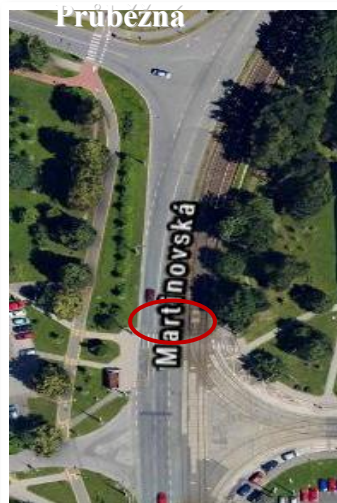
Obrázok 40 - Nevhodne umiestnený prechod pre chodcov [1]

Okrem prechodu pre chodcov je hrana nástupišt'a výšky min.0,16 m na autobusovej zastávke kratšie (15 m), ako najdlhší zastavujúci autobus, ktorý má 18 m.

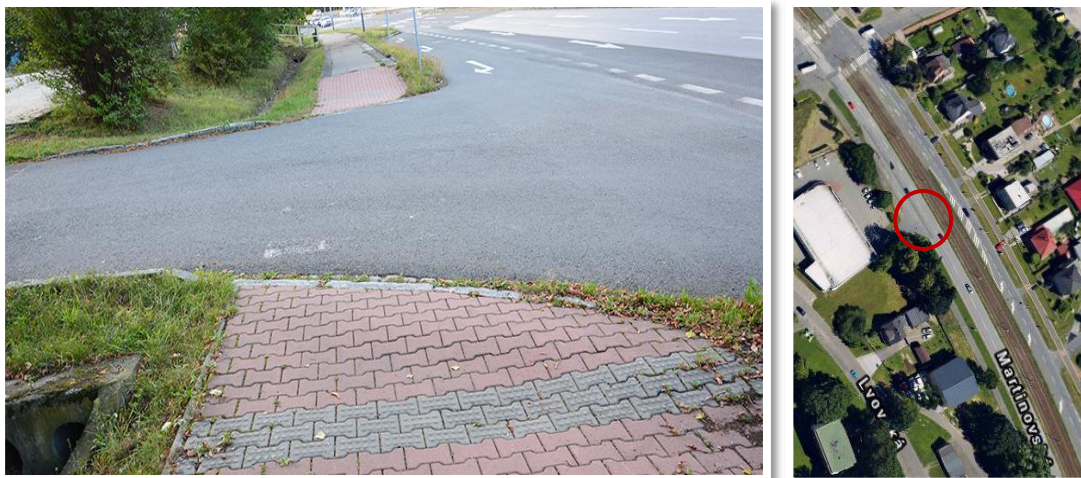
Závažnosť/zložitosť: **Nízka** **Administratívne**

**Obrázok 41 - Varovný pás [1]****Popis riziko:**

Nesprávne umiestnenie varovného pásu, tiež absencia signálneho pásu aj keď vodorovné dopravné značenie V7 nieje vidieť, jedná sa o prechod pre chodcov. Vodiaca línia nesprávne prevedená – nesprávne prevedený chodníkový obrubník je zapustený, namiesto vyvýšeného (min 0,06 m) na oboch stranách chodníku.

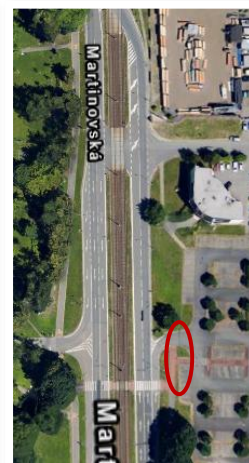
Prevedenie signálneho pásu je nesprávne. Nevedie k vodiacej línii (rovno k obrubníku), ale k prechodu pre chodcov, vedúceho k parkovisku. Farebné prevedenie signálneho i varovného pásu splýva s povrchom komunikácie pre peších.

Obrázok 43 - Signálny pás (naznačené aktuálne vedenie) [1]

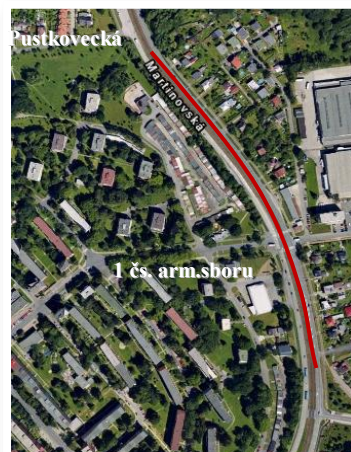
Absencia varovných pásov u samostatných zjazdov v úseku od križovatky Martinovská x Třebovické po križovatku Martinovská x Bedřicha Nikodéma na pravej strane v smere na Martinov. Na týchto zjazdoch teda nie je vyznačená hranica neprípustného a nebezpečného priestoru pre osoby so zníženou schopnosťou orientácie.

Obrázok 44 - Absencia varovných pásov [1]

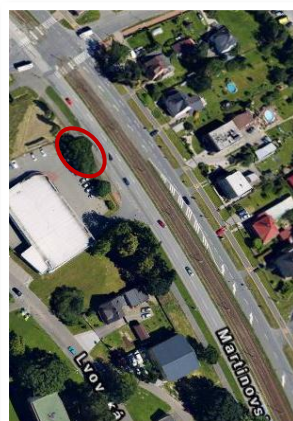
Chýbajúca bezbariérová trasa do objektu „Hruška“ a tiež chýbajúce kontrastné označenie prvého a posledného schodu pre osoby so zníženou schopnosťou orientácie.

Obrázok 45 - Chýbajúca rampa [1]

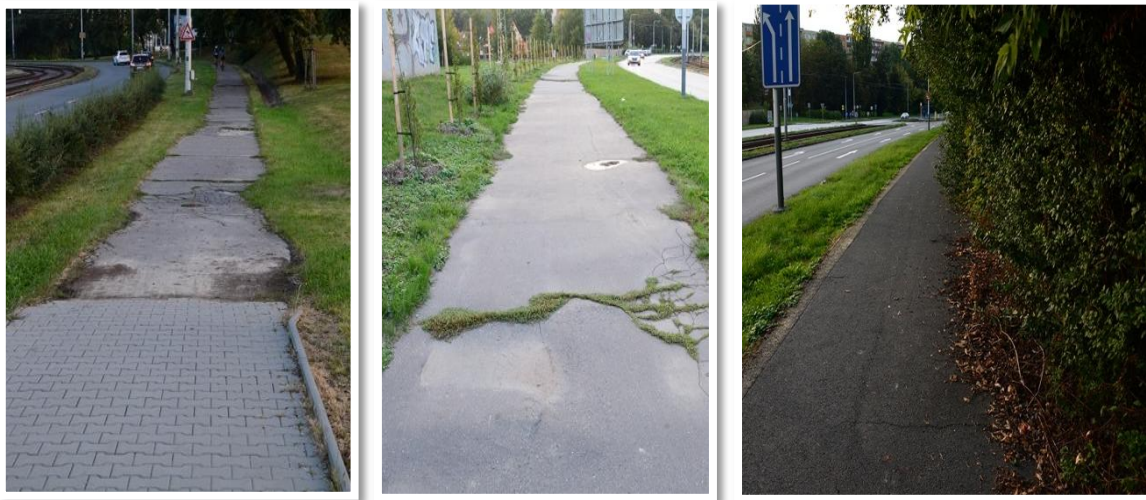
Obrázok 47 – Príklady komunikácií pre peších

Na ulici Martinovská sa nachádzajú chodníky po oboch stranách komunikácie.

Po pravej strane (smerom Opavská – Martinov) sa jedná konkrétne o združený chodník pre peších a cyklistov a z veľkej časti tento chodník prešiel stavebnými úpravami.

Po ľavej strane je poväčšine pôvodný asfaltový chodník. Povrch je na mnohých miestach v dezolátnom stave, s trhlinami alebo hrbolmi. Na pôvodných asfaltových chodníkoch chýba vodiaca línia pre osoby so zníženou schopnosťou orientácie. Na niektorých miestach sa vodiaca línia stráca za neudržiavanú vegetáciu.

Na mnohých miestach, aj na združených chodníkoch peších a cyklistov, je zase vodiaca línia nesprávne prevedená – obrubník trávniku je zapustený namiesto vyvýšeného (min 0,06 m) na oboch stranách chodníku. Toto riešenie je vhodné z hľadiska cyklistov, ale neprípustné pre osoby so zníženou schopnosťou orientácie. Z hľadiska bezpečnosti premávky je vhodnejšia napr. znížená niveleta a zatrávnenie priľahlého terénu.

Potrebná rekonštrukcia chodníkov, ktoré sa nachádzajú v dezolátnom stave (pôvodné chodníky) a doplnenie prirodzenej vodiacej línie formou zvýšenej obruby pozdĺž komunikácií pre peších.

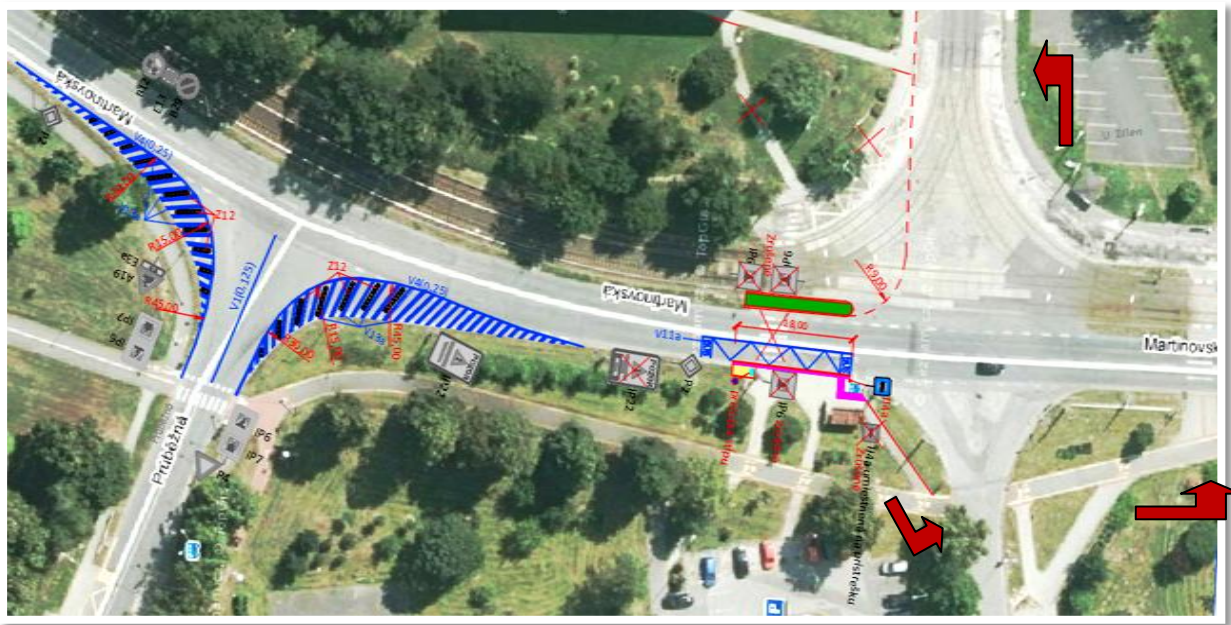
Obrázok 50 - 1. lokalita - variant 1

. V tomto riešení ide predovšetkým o úpravu križovatky a zmenšenia jej plochy pomocou VDZ a zrušenia prechodu pre chodcov. Náhradná trasa pre chodcov je označená pomocou šípok.

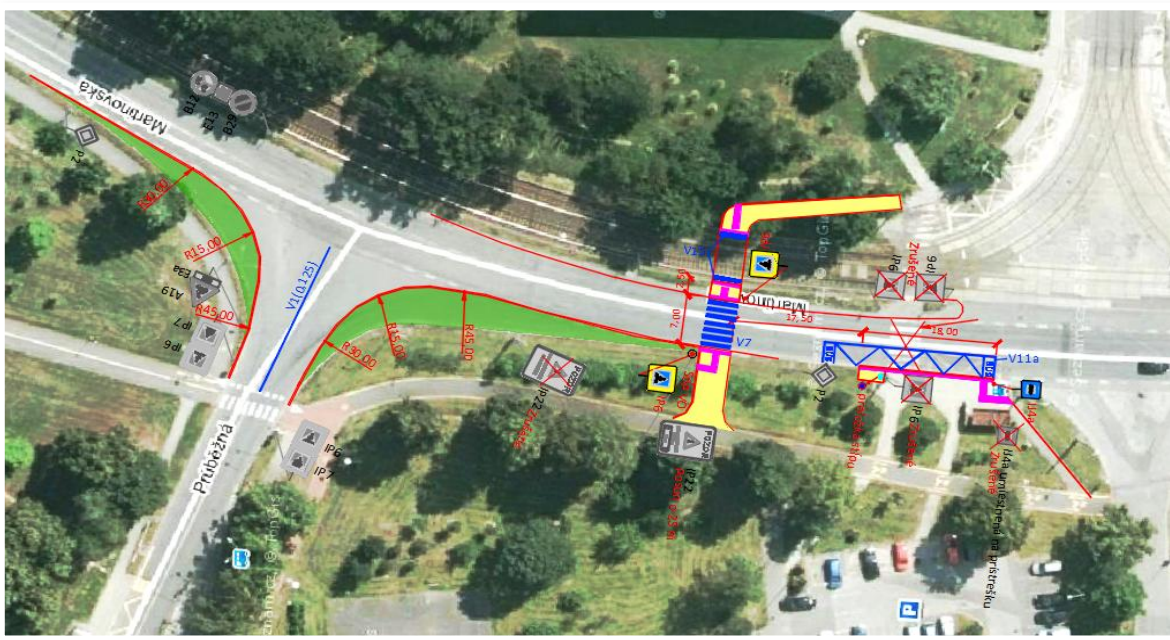
Obrázok 51 – 1. lokalita - variant 2

V tomto riešení dôjde k úprave nárožia pomocou stavebných úprav. Existujúci prechod pre chodcov bude posunutý na vyhovujúci rozhlľad a napojený na nové komunikácie pre peších.

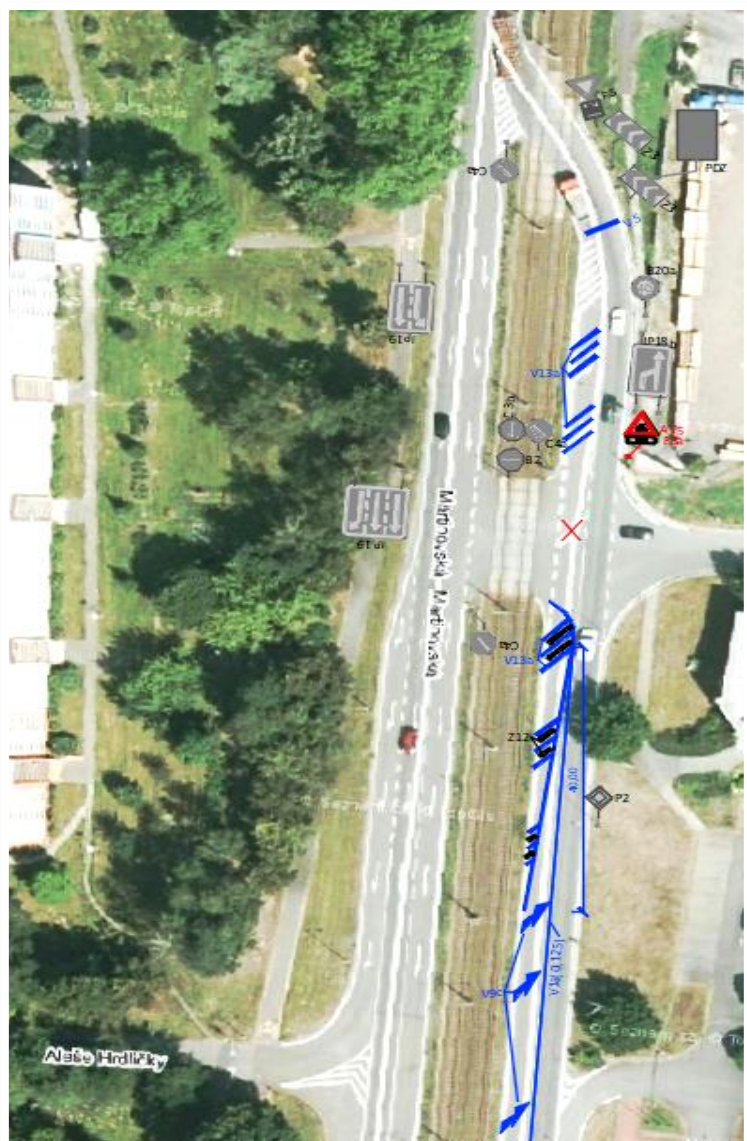
Obrázok 53 - Lokalita 2

Ide o 160 m dlhý úsek pred prejazdom cez električkový pás. **Riziká č. 20** (*Zníženie počtu jazdných pruhov*) a **riziko č. 35** (*Kríženie PK s električkovou dráhou*).

Riziká vzťahujúce sa k prejazdu a návrh opatrení ako nové vyznačenie zníženia počtu jazdných pruhov pred oblasťou križovatky pomocou VDZ a použitie DZ ako upozornenie na blížiaci sa prejazd.

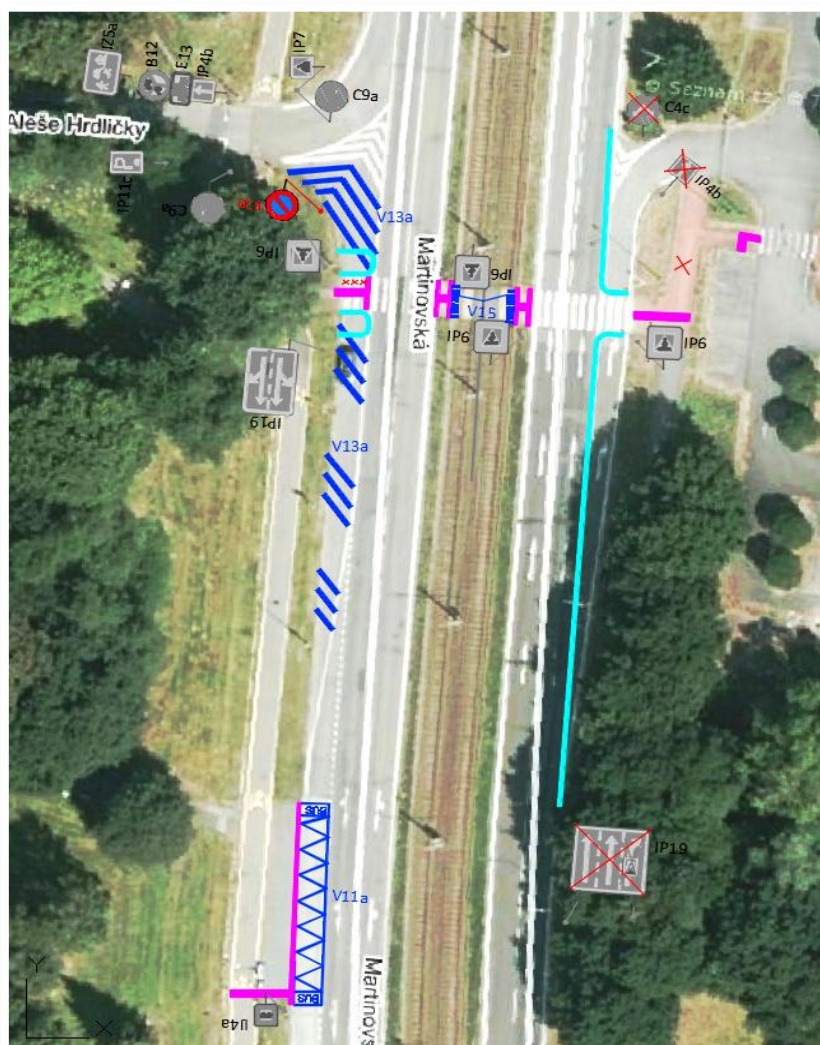
Obrázok 54 - 3. lokalita

Lokalita je v úseku od ulice Aleša Hrdličky po ulicu Heyrovského (smer Poruba). Zahŕňa **riziká č. 2 a 3** (*Prechod pre chodcov*), **riziko č. 13** (*Odstavovanie vozidiel*), **riziko č. 17** (*Odbočovací pruh na súkromné parkovisko*) **riziko č. 18** (*Vodorovné dopravné značenie*), **riziko č. 28** (*Prevedenie signálneho pásu*) a prevedenie všetkých prvkov týkajúcich sa bezbariérovosti.

Teda jedná sa o zabránenie vjazdu do odbočovacieho pruhu, skrátenie dĺžky prechodov pre chodcov pomocou betónových zvodidiel „City Blok“, odstránenie dopravy v kľude a vyznačenie miesta zastávky pre autobus.
